Vibrationsmätning för att fastställa vibrationsnivåer genererade av bergspräckning i fastighet på Västra Klevgatan 5b i Strömstad.

RAPPORT

Västra Klevgatan 5B

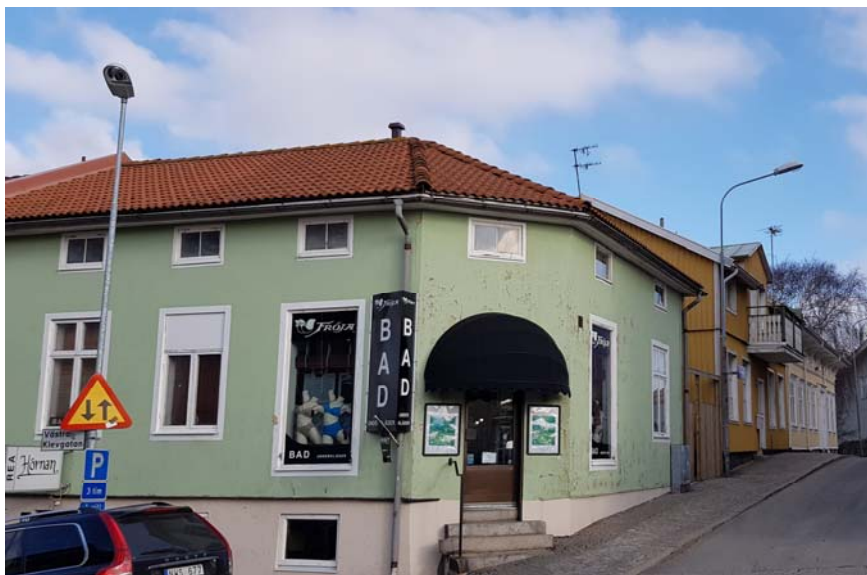
## Västra Klevgatan 3

Typ av byggnad	Butik
Fasad	Puts
Stomme	Trä
Grundläggning	Grundsulor av betong
Undergrund	Berg
Murstock	Nej
Vibrationshastighet $V_{10}$ , sprängning	40 mm/s Mp1, avstånd till laddning 18,5 m

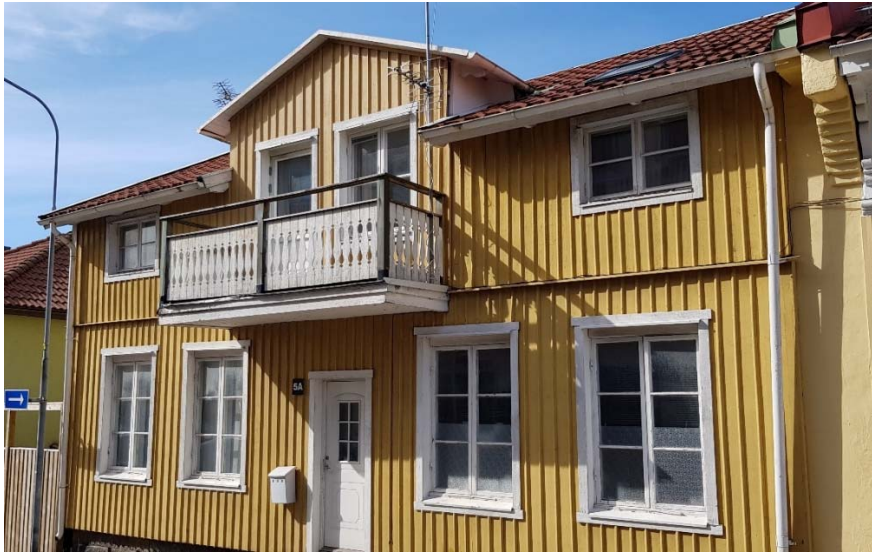
## Södra Bergsgatan 5A

Typ av byggnad	Villa	
Fasad	Trä	
Stomme	Trä	
Grundläggning	Natursten	
Undergrund	Berg	
Murstock	Nej	
Vibrationshastighet $V_{10}$ , sprängning	40 mm/s	Mp2, avstånd till laddning 18,5 m

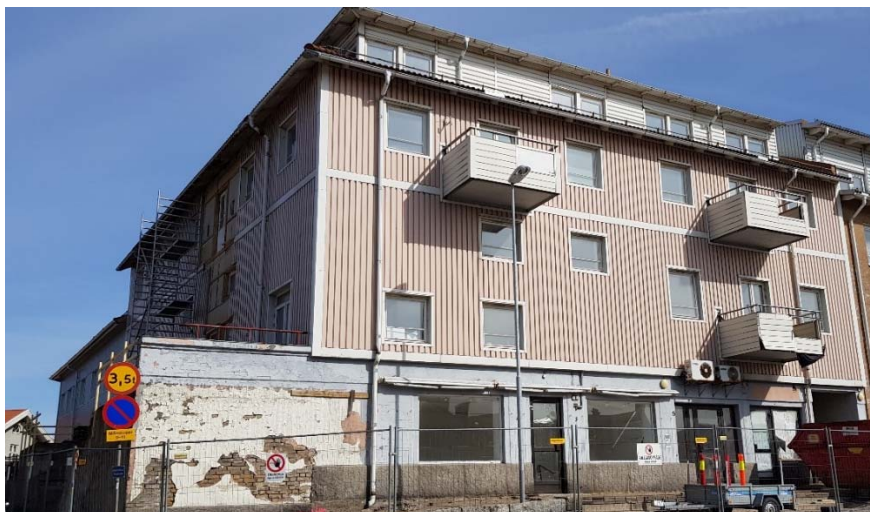
## Västra Klevgatan 5B

Typ av byggnad	Flerbostadshus		
Fasad	Plåt		
Stomme	Tegel/Trä		
Grundläggning	Natursten		
Undergrund	Berg		
Murstock	Nej		
Vibrationshastighet $V_{10}$ , sprängning	67	mm/s	Mp3, avstånd till laddning 10,5 meter
	56	mm/s	Mp4, avstånd till laddning 16 meter

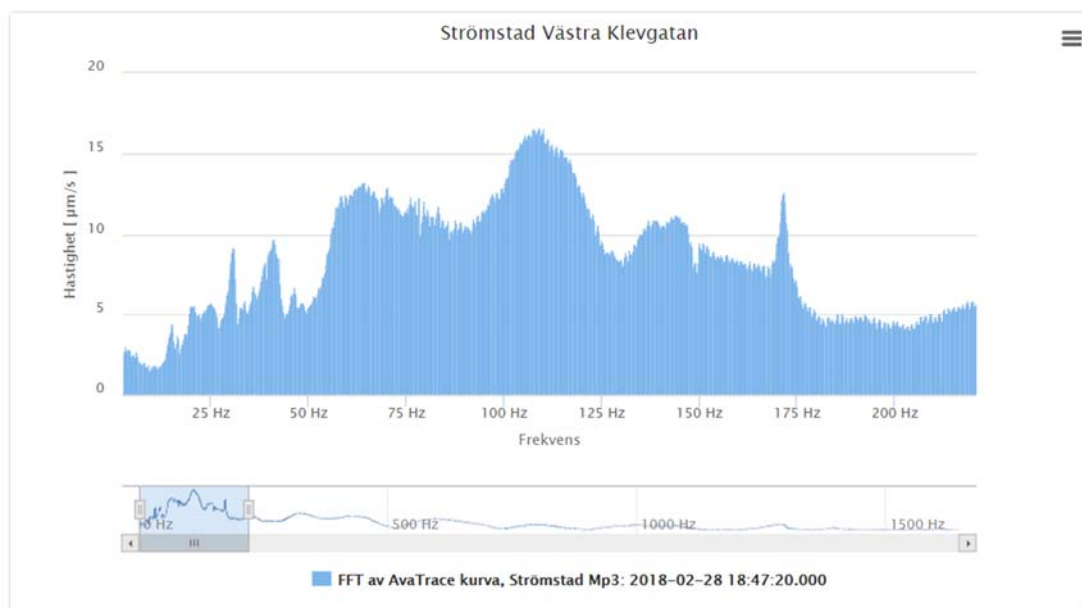
## Kurva över högsta registrerade mätvärde på Mp3

Det kan konstateras att högsta erhållna mätvärdet 13,74 mm/s erhöles från Mp3 när en laddning med Simplex SX75 utlöstes inom två meters avstånd från mätpunkten.

Riktvärdet var på denna mätpunkt 67 mm/s och när patronen utlöstes erhöles endast ca 20,5 % av riktvärdet. Högsta frekvens blev här 109Hz.

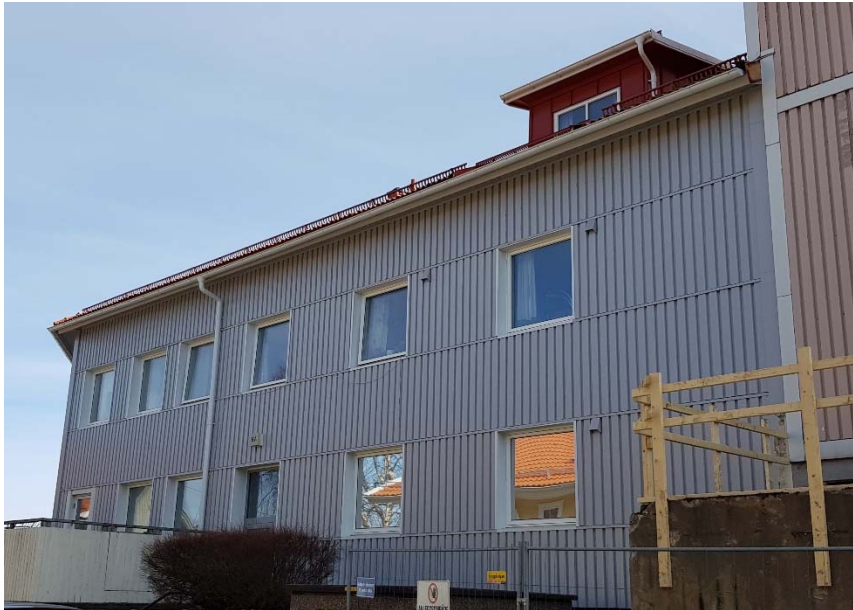
## Södra Bergsgatan 6A

Typ av byggnad	Flerbostadshus	
Fasad	Plåt	
Stomme	Tegel/Trä	
Grundläggning	Grundsulor av betong	
Undergrund	Berg	
Murstock	Nej	
Vibrationshastighet $V_{10}$ , sprängning	53 mm/s	Mp5, avstånd till laddning 18 m

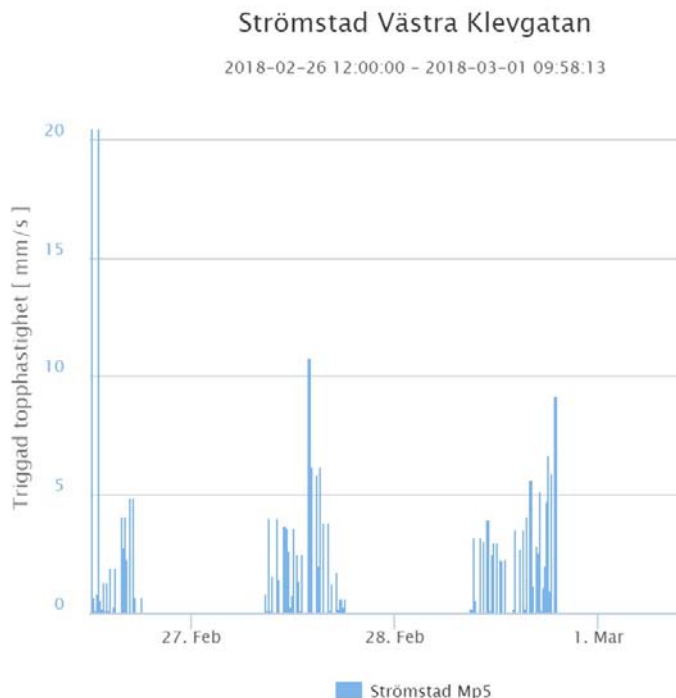
I tabellen nedan redovisas de 15 högst uppmätta värdena för Södra Bergsgatan 6A Mp5 under mätperioden 2018-02-26 t.om 2018-03-01 samt ett diagram över samtliga registrerade värden under hela mätperioden.

Värdet i diagrammet som visar 21 mm/s kl. 12:10 26/2-18 samt det periodiska värdet är testvärden som har registrerats i samband med uppsättning av geofon och har ingenting att göra med mätningen under bergspräckningen.
